Kristiansandsfjorden - blir den renere?

Miljøringens 20-års jubileumsmøte 20.11.2013
Merete Schøyen, Kristoffer Næs og Eivind Oug, NIVA

Miljøgifter i blåskjell, torsk, krabbe, sedimenter og vann, og økologisk tilstand i bløtbunnsfauna

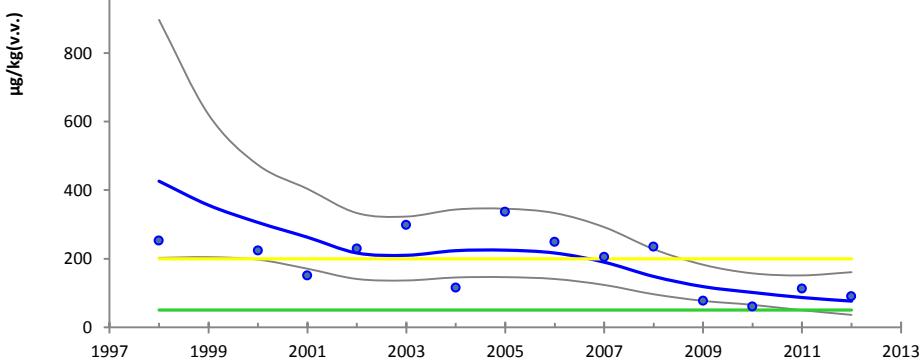
PAH ved Svensholmen

PAH, ΣKPAH og B[a]P lavere enn i 2006

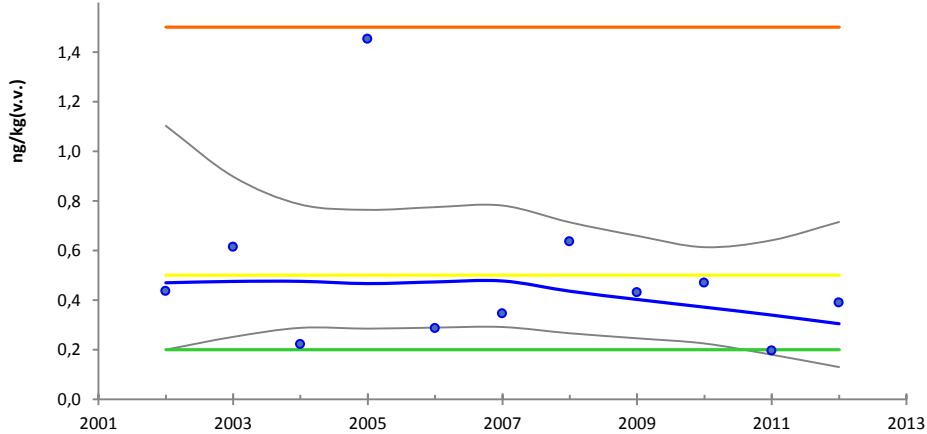
Dioksiner ved Svensholmen

Under EQS (2013/39/EU) for
sum dioksiner+furaner+ dioksinliknende PCB
som er 6,5 ng/kg v.v. (TE WHO 2005)

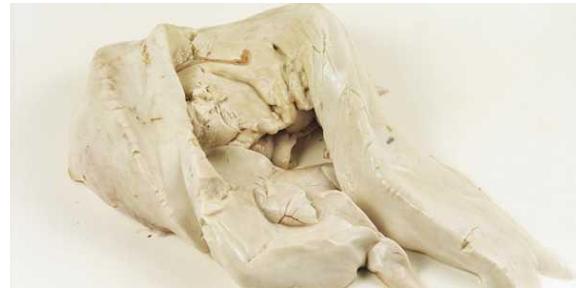
Dioksiner i torskelever

Siden 2006:
1/2 i hele fjorden

1/3 for dioksinliknende PCB
i Topdalsfjorden,
1/2 i Vesterhavn

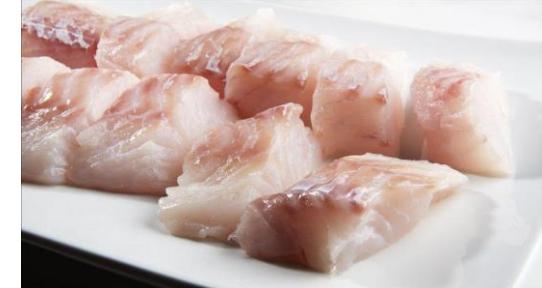
Dioksiner i torskefilet

Siden 2006:
1/4 i Topdalsfjorden,
1/3 i Vesterhavn

1/2 for dioksinliknende PCB
i Topdalsfjorden

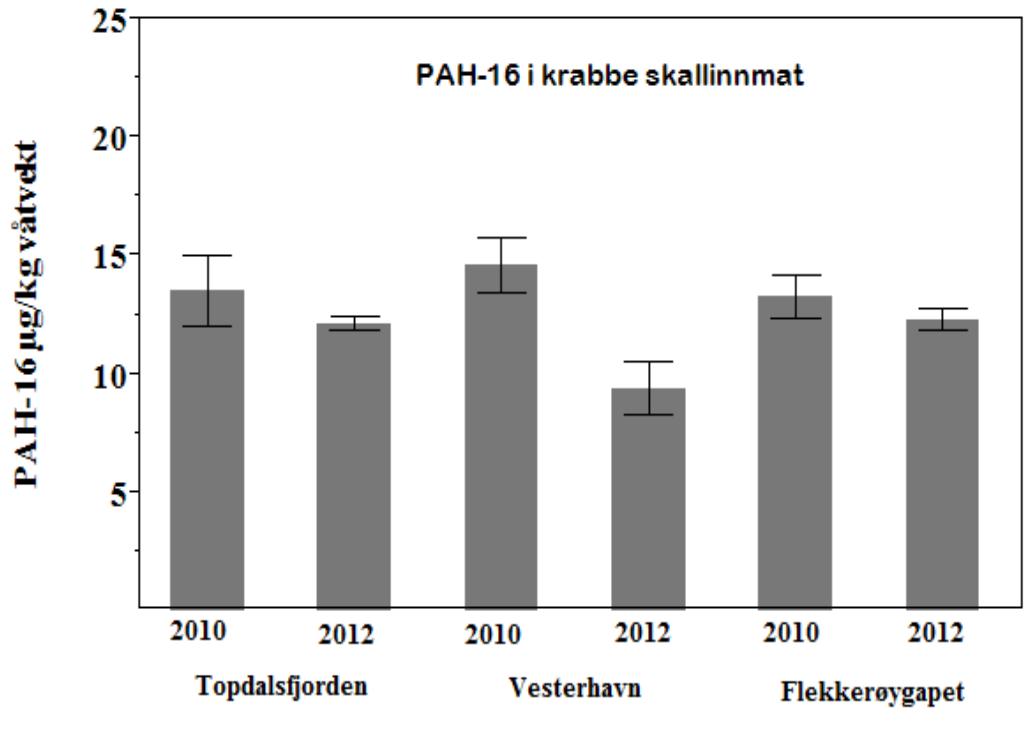
PAH i skallinnmat fra krabbe

PAH-16:

Ligger i nedre grense for potensielle negative effekter
(Knutzen mfl. 1999)

Benzo[a]pyren:

Svært lave nivåer, alle under deteksjonsgrensen (0,5 µg/kg v.v.)

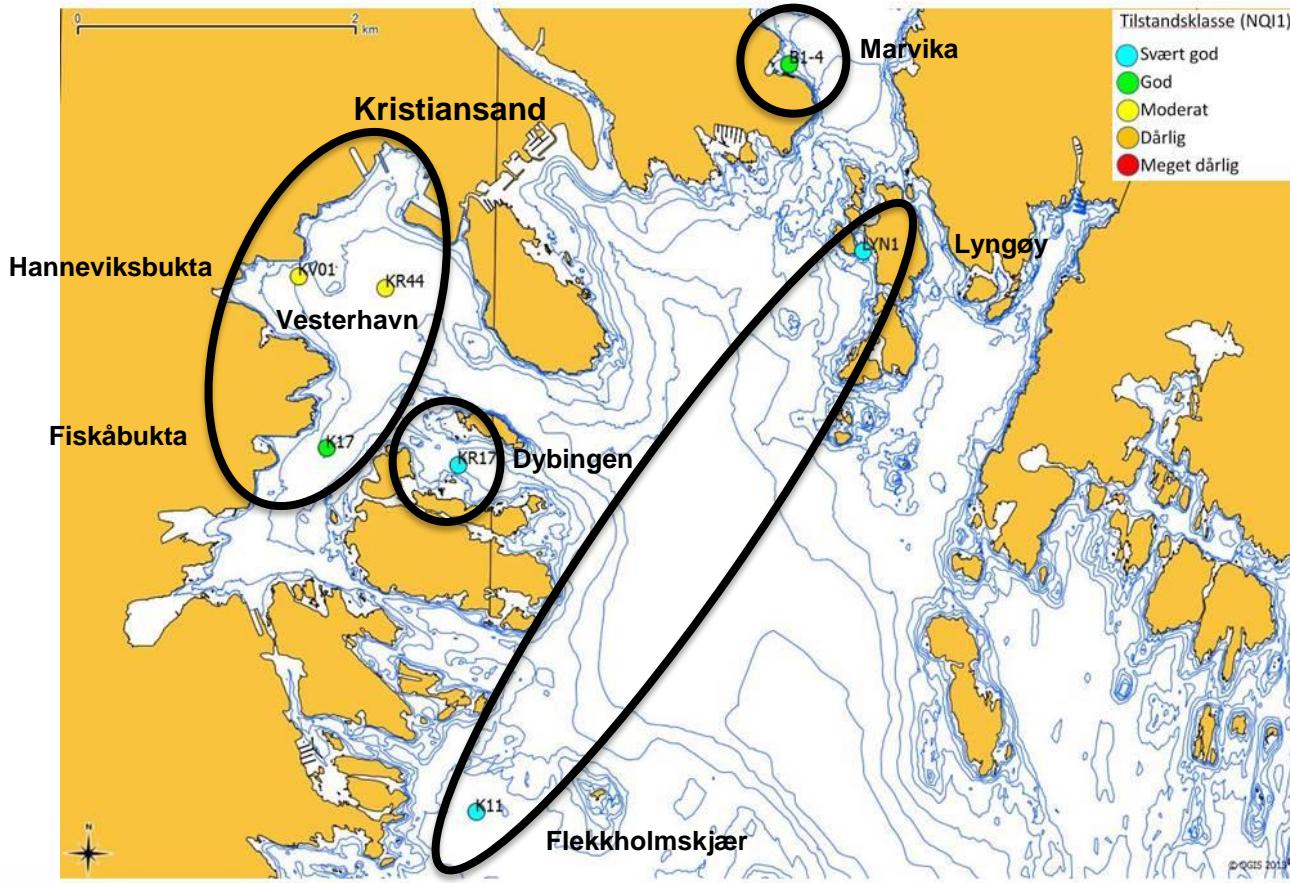
Vannforekomster:

«Kristiansandsfjorden-indre havn» tilfredsstiller ikke vannforskriftens krav til minimum god økologisk tilstand (klasse II).
«Kongsgårdsbukta-Marviksbukta», «Østergapet-indre» og «Kristiansandsfjorden-indre» tilfredsstiller kravet.

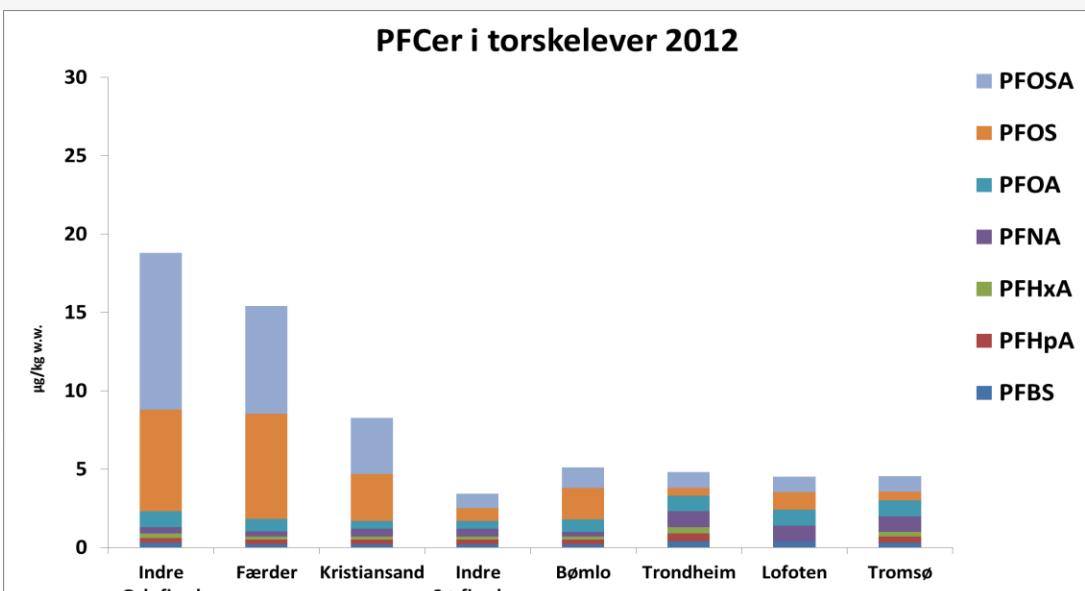
Alle under EQS (2013/39/EU) for PFOS som er 9,1 µg/kg v.v.

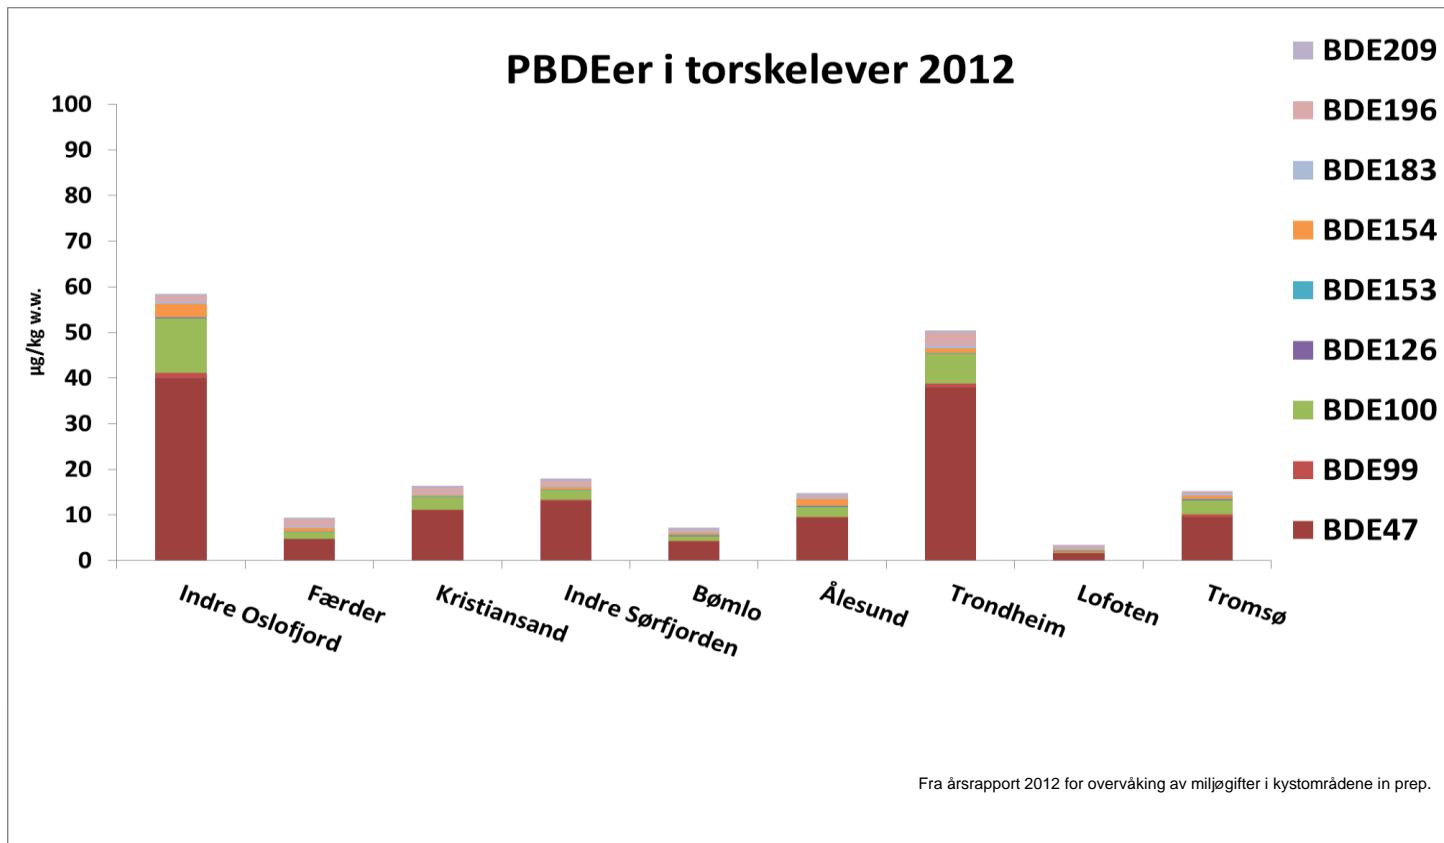
Overskridet EQS (2013/39/EU) for polybromerte difenyletere hvor sum av 28, 47, 99, 100, 153, 154 er 0,0085 µg/kg v.v.
BDE47 alene overskridet grensen

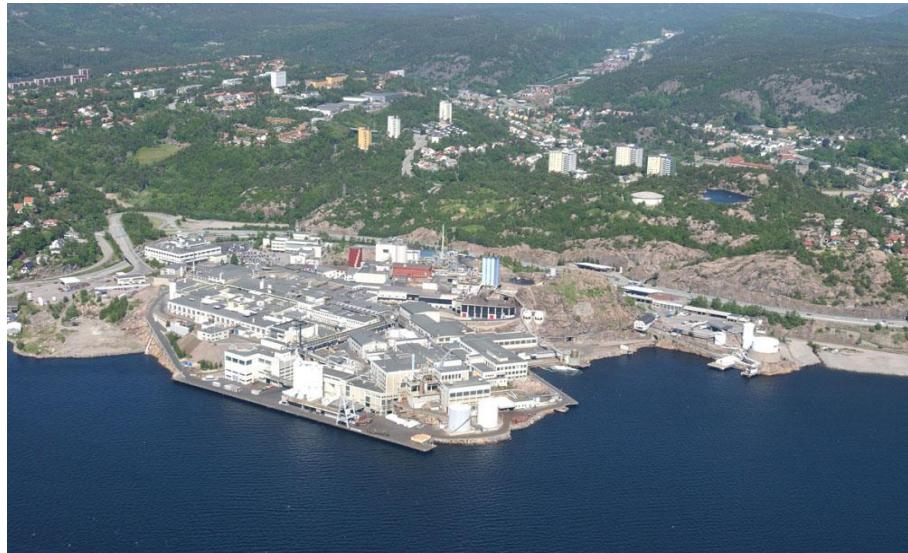
Nikkel+kobber+kobolt til sjø fra Xstrata/Glencore Nikkelverk

Forbindelse	1971, kg/år	2012, kg/år	Reduksjon, %
Kobber	110 000	990	99,1
Nikkel	332 000	1675	99,5
Kobolt	29 000	66	99,8
Bly	36 000*	11	99,9
Arsen	161 000*	139	99,9
Dioksin, g TE/år	0,2 (1992)	0,07	65
PAH	650 (estimert for 2004)	4	99,4

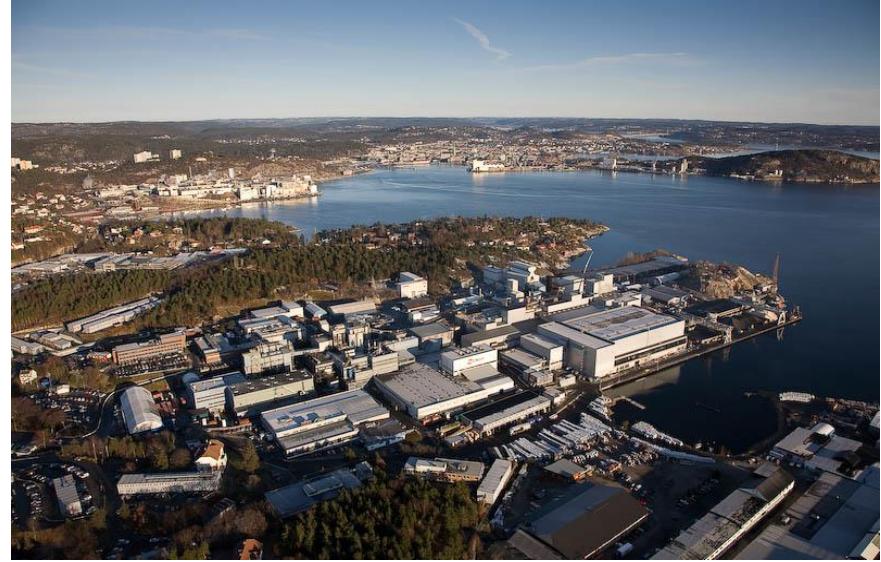
PAH i prosessvann fra Elkem Carbon Fiskaa

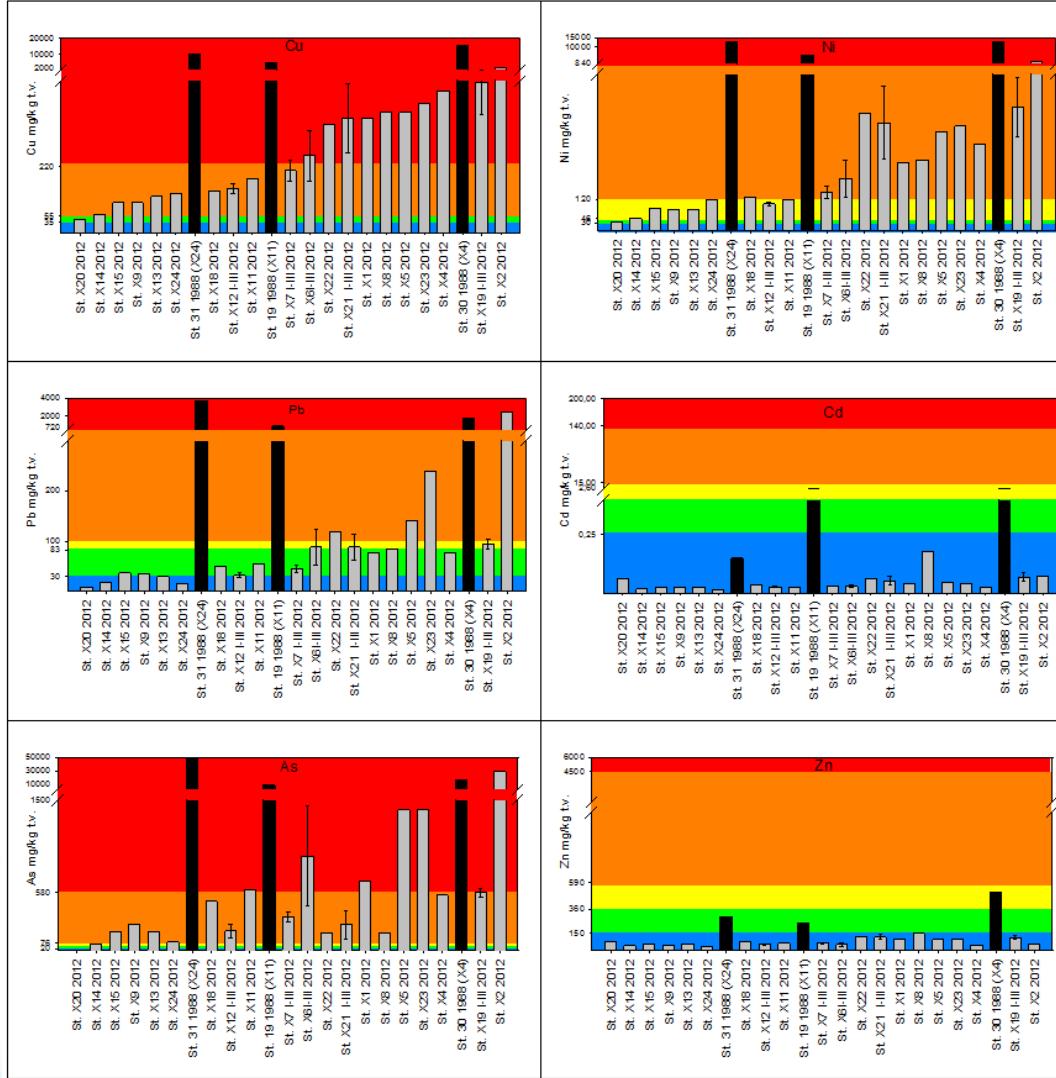
Sedimenter Hanneviksbukta

Metallinnhold i overflatesedimenter i 1988 (svarte søyler) og 2012 (grå søyler). Stasjonsnavn i parentes for stasjonene prøvetatt i 1988 viser den nærmeste sammenlignbare stasjonen fra 2012-innsamlingen

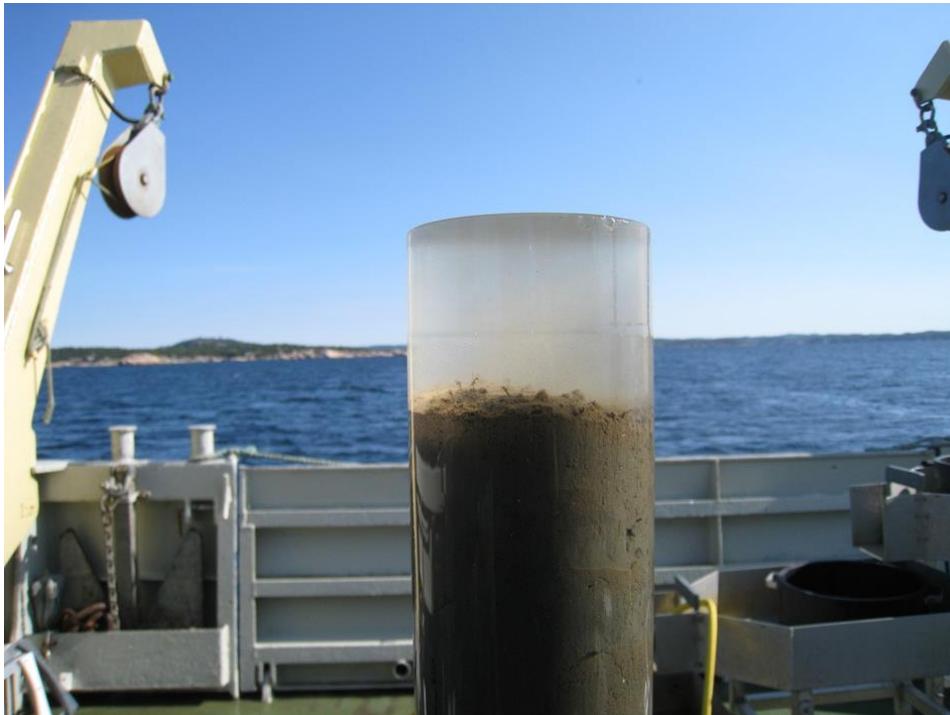
Fremtidige konsentrasjoner?

Sedimentasjon ca. 2 mm/år
