Brukte bildekk er et avfallsproblem – kan bildekkene gjenbrukes i veibygging og utgjør det noe miljøfare?

Kilder og spredning av miljøgifter - Miljøringen webinar 2020

Huggenes støyvoll E6 (Råde kommune), Gjenbruksprosjektet Statens vegvesen 2002-2005

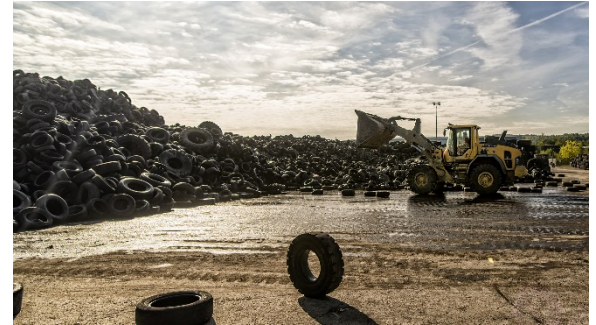
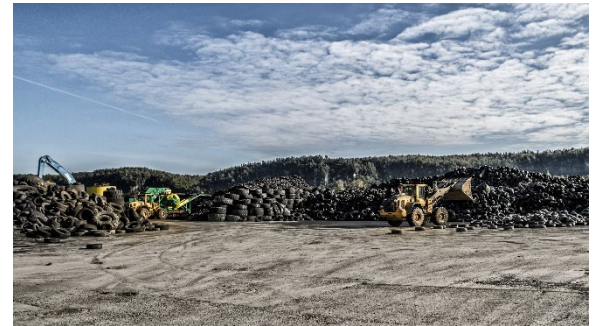
Dekkretur

MENGDE INNSAMLET DEKK I TONN

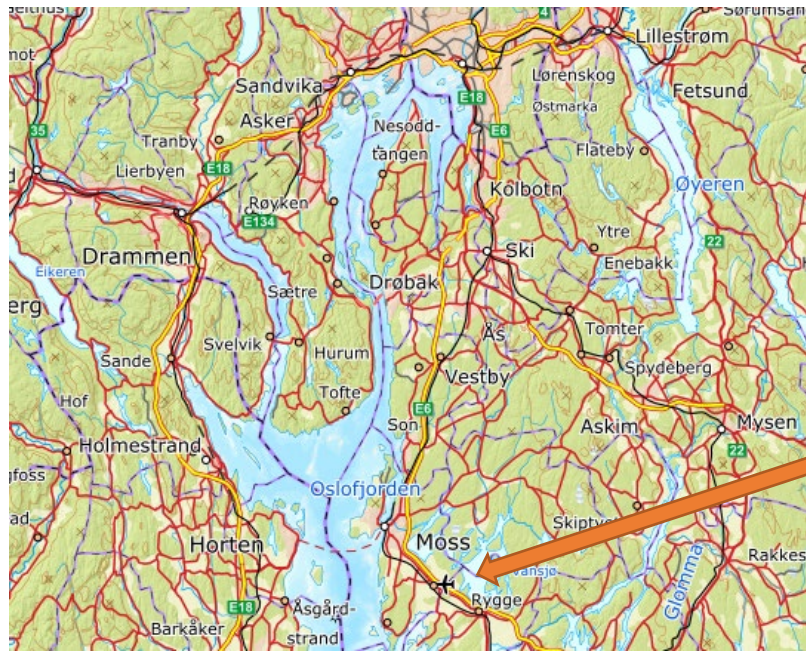
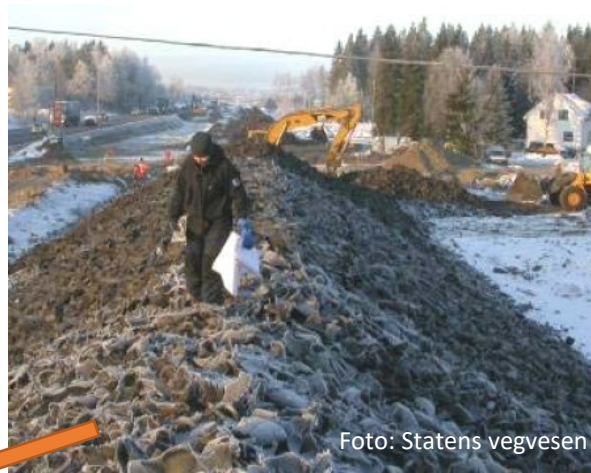
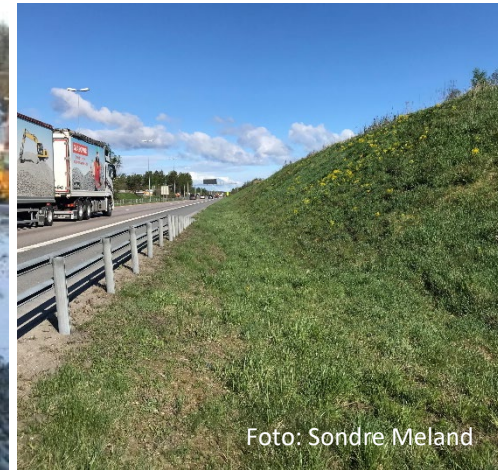
Støyvoll bygd i 2001
450 m lang, 3 m høy

~1 mill. dekk x 10 kg = 10 000 tonn

Ulike barrierer/membraner for å hindre vanninntregning

0,5 m jord/grasdekke

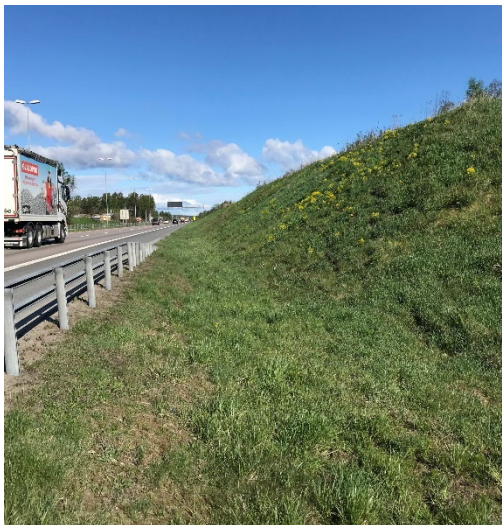
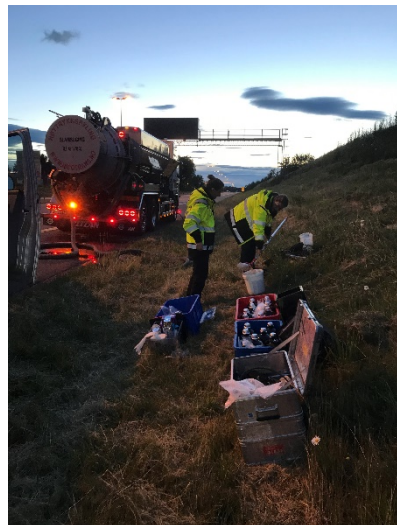
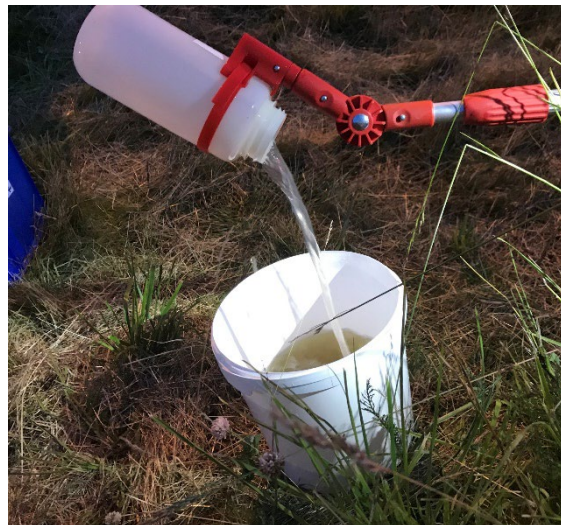
Huggenes 16 år etter (2019)...

Storskala utlekkingstest av bildekkrelevante forurensningsstoffer fra Huggenes stoyvoll (E6, Råde)

- ✓ Lekker det ut forurensningsstoffer?
- ✓ Medfører ev utlekking noe risiko for skade på vannlevende organismer?

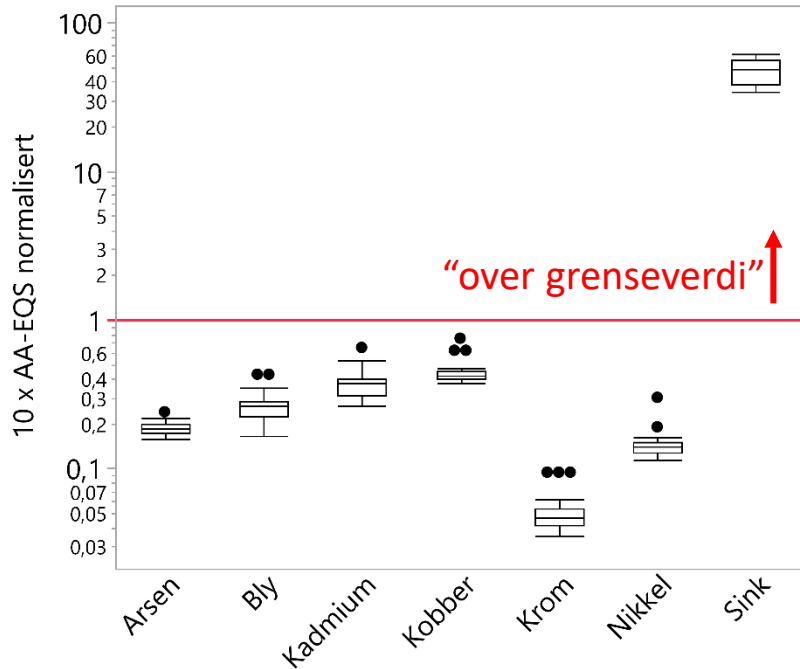
Huggenes 16 år etter (2019)...

- ✓ Lave konsentrasjoner av tjærestoffene (PAH'ene*), og lavere enn i miljøovervåkingsprogrammet
- ✓ Lave konsentrasjoner av metaller, med unntak av sink. Noe høyere kons enn i miljøovervåkingsprogrammet
- ✓ Lave konsentrasjoner av oktylfenol
- ✓ Benzothiazoler sammenlignbare med tunnelvaskevann
- ✓ De fleste stoffer under Miljødirektoratets råd om at veivann må renses hvis konsentrasjon overskrider 10 x grenseverdi (EQS) i vannforskriften

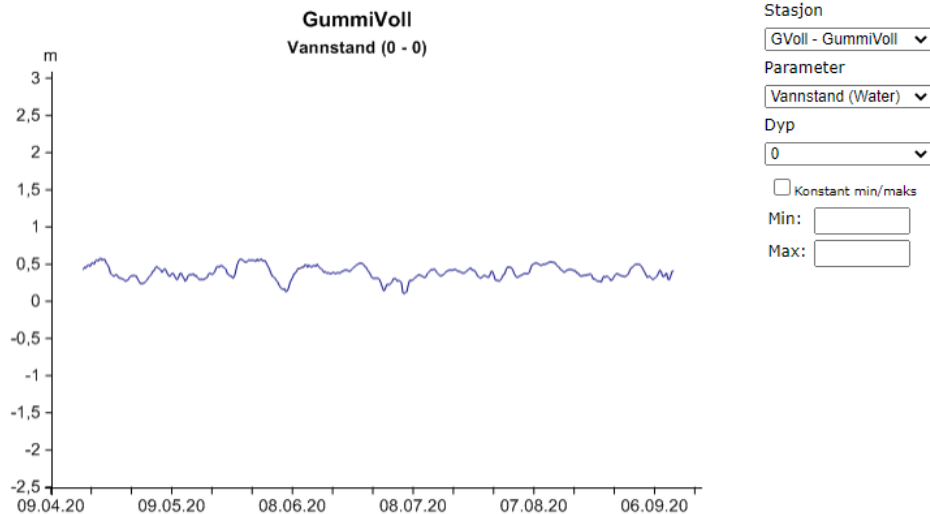
Huggenes 17 år etter (2020)...

...månedlig prøvetakning og on-line målinger av vannkvalitet (apr-sep 2020),
rapportering 2020/2021
