Rens av ballastpukk ved Jernbaneverkets strekninger i Norge

Susanne Sandanger, Jernbaneverket (Rambøll)

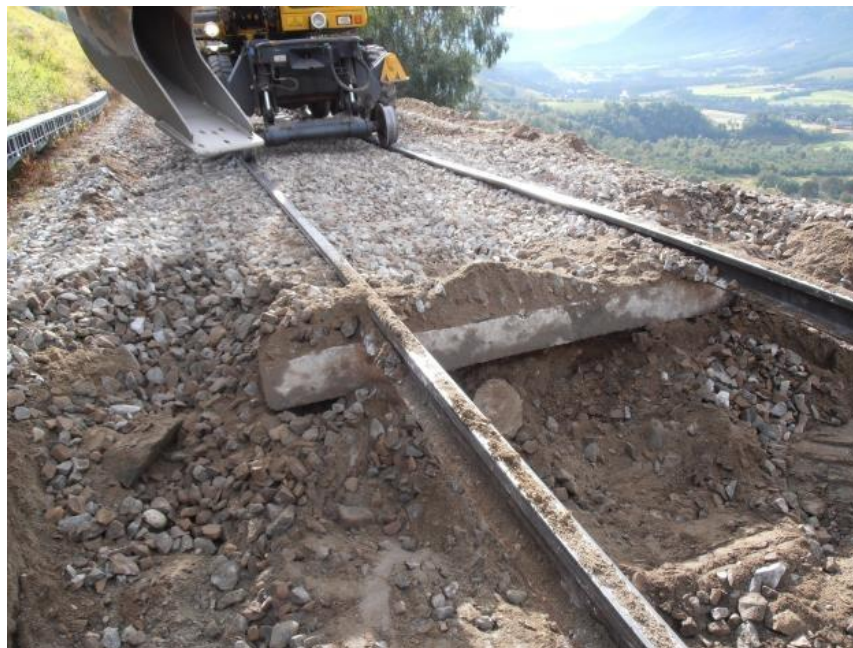
Ballastpukk

- Ballastpukk: Fundament/bærelag for jernbanesporet
 - Sikker og pålitelig togfremføring avhenger blant annet av ballastpukken
- Ballastpukk: 32-63 mm stein av god kvalitet
 - Må tåle påkjenningen når tog passerer uten å knuse
- Ballasten forringes over tid:
 - Finstoffer fra nedfall
 - Underliggende masser
 - Sideterreng
 - Nedknusing av pukk under togpassering (høy vektbelastning)

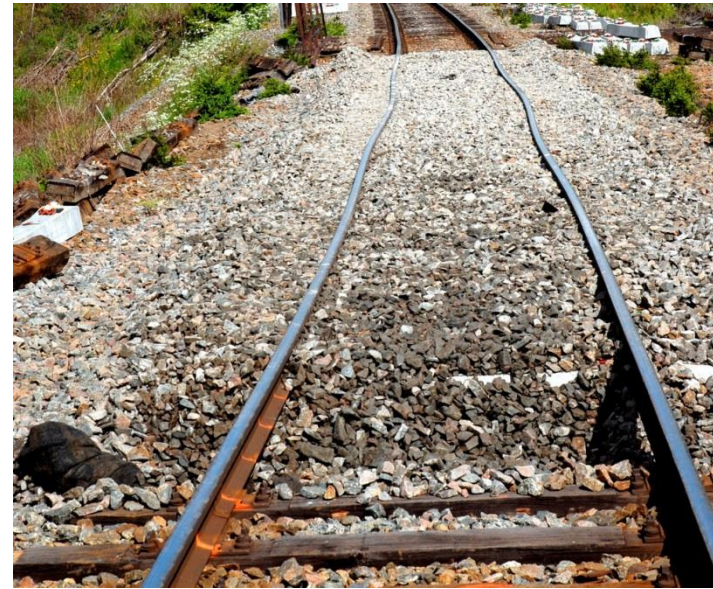
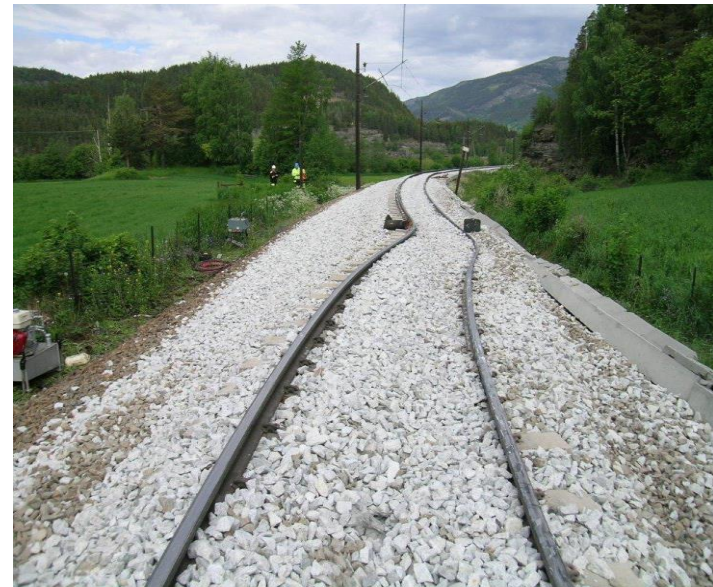
Hvorfor rens ballastpukken?

- Mye finstoff vil medføre
 - Dårlig drenering
 - Svekket bæreevne
 - Dårligere elastitet
 - Solslyng
 - Små setninger i sporet
- Dårligere spor
 - Mer rystelser i toget
 - Mer støy
 - Større slitasje på togmateriell
 - Mindre pålitelighet

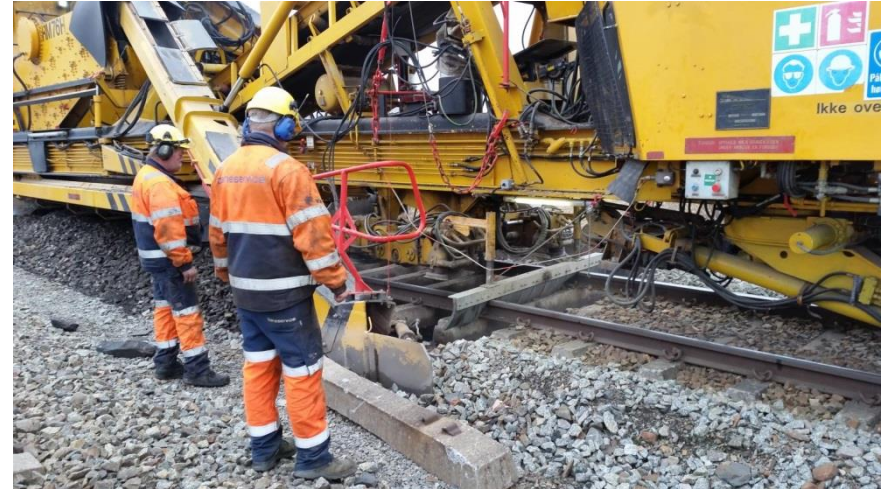
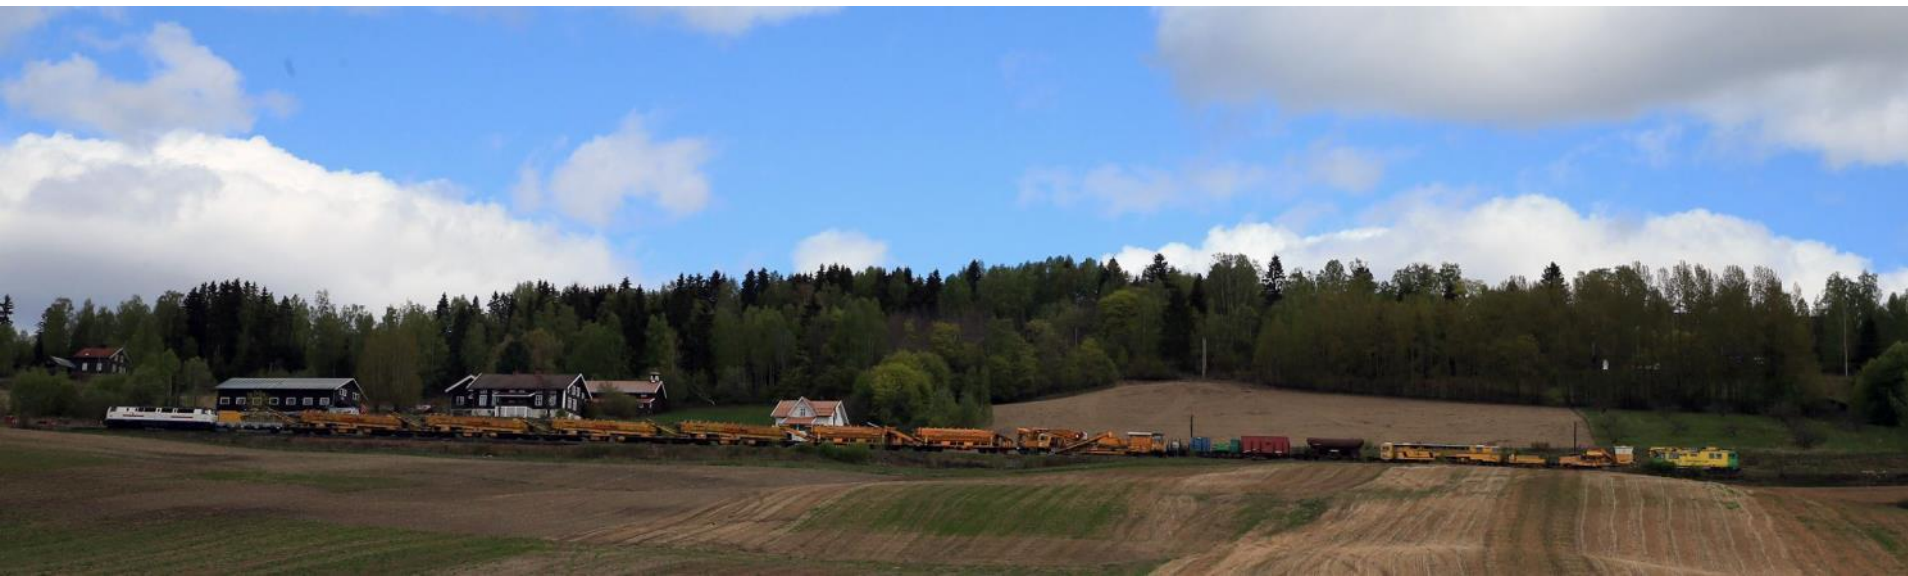
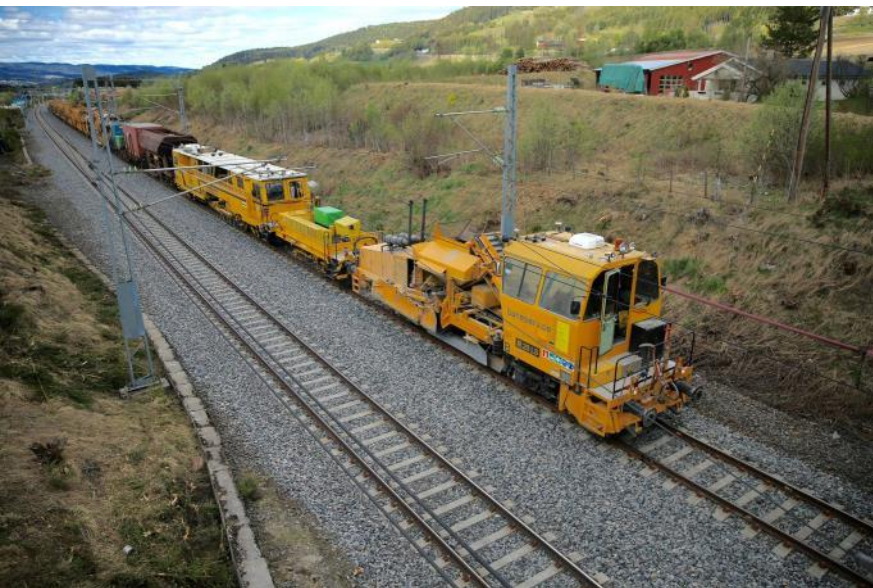
- Ballastrenseverket består av mange forskjellige vogner, og er i overkant av 400 meter langt
- Ballastrensing (utføres av Baneservice)
 - Skinner og sviller løftes opp
 - Gravebelte fjerner 30 cm pukk under sviller i 4 meters bredde
 - Transportbånd frakter pukken til sikterister
 - Pukk med korrekt størrelse føres tilbake til sporet (32-63mm)
 - Resterende pukk/grus/sand og avfall fraktes bort via transportbånd til medfølgende vogner
 - Etterfylling av pukk
 - Pakking av pukk
 - Justering og nøytralisering av spor
- Genererer ca. 125 m³ ballastavfall i timen/ 2 m³ pr meter. Totalt ca. 70 000 m³ avfall per år.

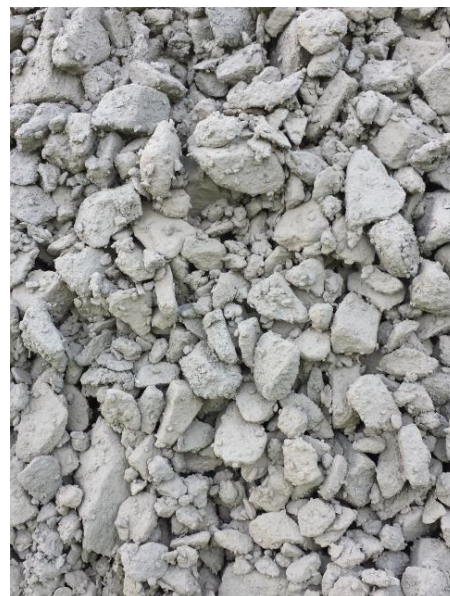
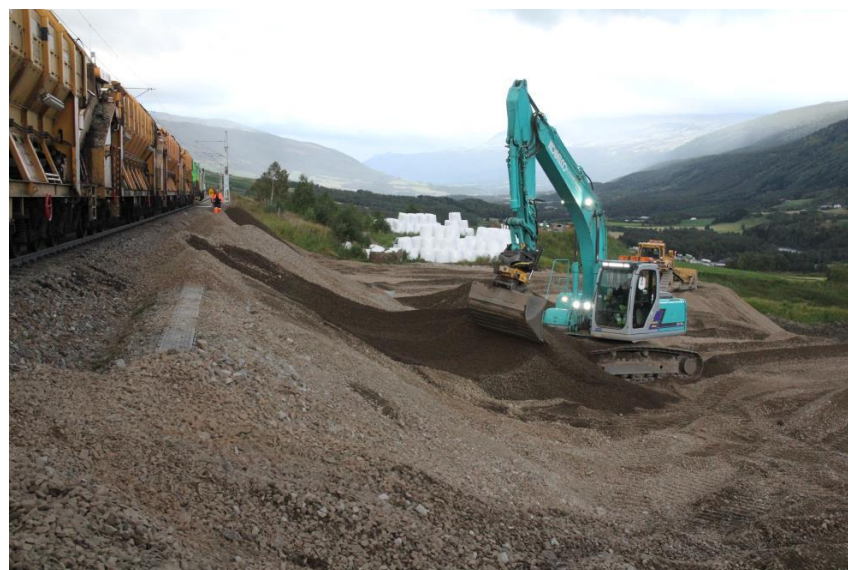
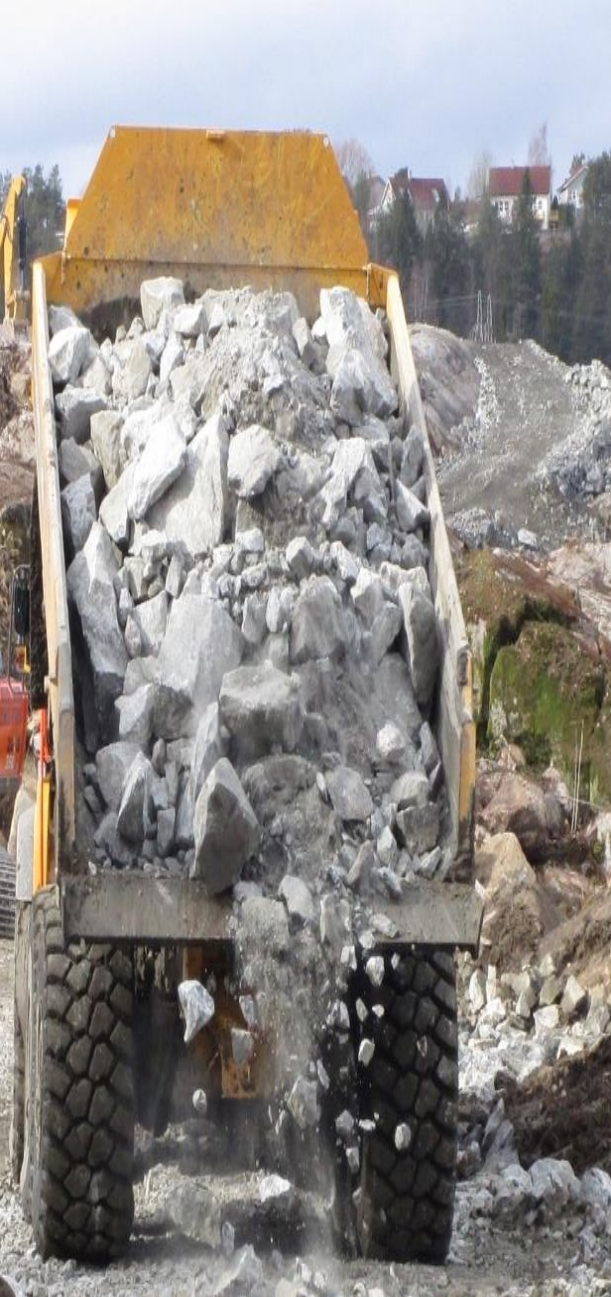
- Pukk under 32 mm og over 63 mm transporteres med pukkvogner til omlastningsplasser langs jernbanelinjen.
- Ballastavfallet inneholder varierende grad av finstoff.
- Prøvetas per dag/per 1000 m³
- Transporteres til mellomagringsplasser.
 - Lagres i separate dagshauger inntil analyseresultatene foreligger.
- Forurensningsgraden i finstoffet i ballastavfallet varierer fra tilstandsklasse 1 – 4.
 - Sjeldne tilfeller i tilstandsklasse 5.

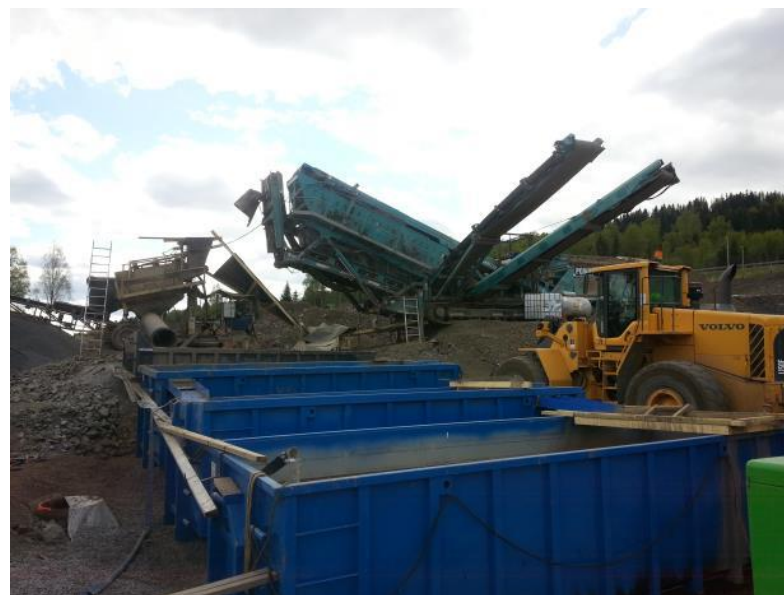
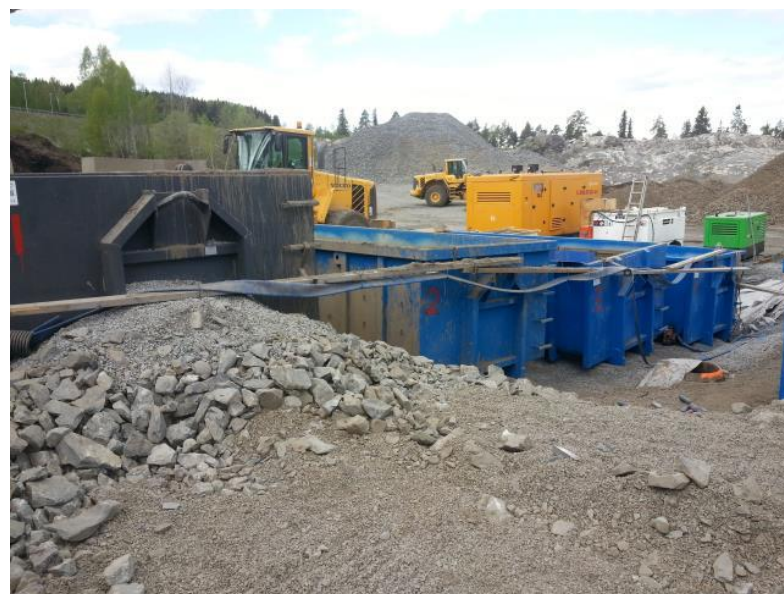
- Utførende entreprenør: Erling Rolstad AS
- Samtlige masser (tilstandsklasse 2-5)
 - Vaskes
 - Sorteres i ulike fraksjoner
- Vask- og sortering i lukket anlegg
- Oppsamling av alt vann, renseprosess, gjenbruk av vaskevannet
 - Membran over hele vaskeplassen
- Vaskevannet prøvetas jevnlig
 - Forurenset vann leveres til renseanlegg
 - Rent vann gjenbrukes i vaskeprosess
 - Slam tørkes, prøvetas og leveres til deponi
- Alle grusfraksjoner skal gjenbrukes
 - Fra 1 mm til >63 mm

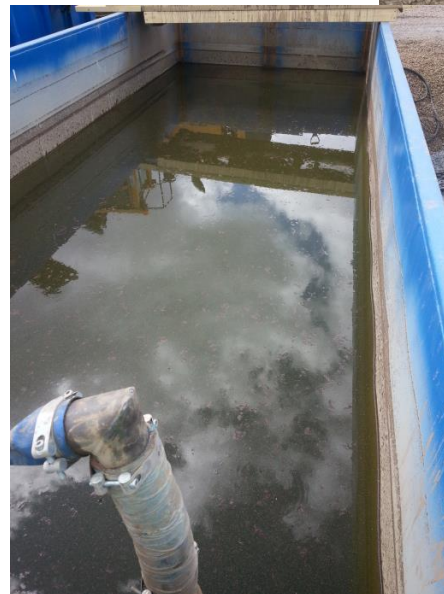
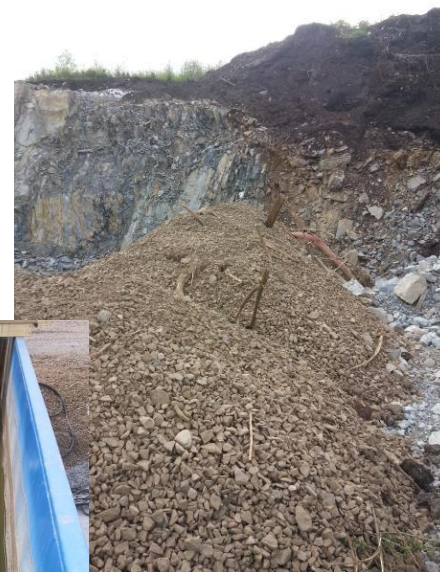
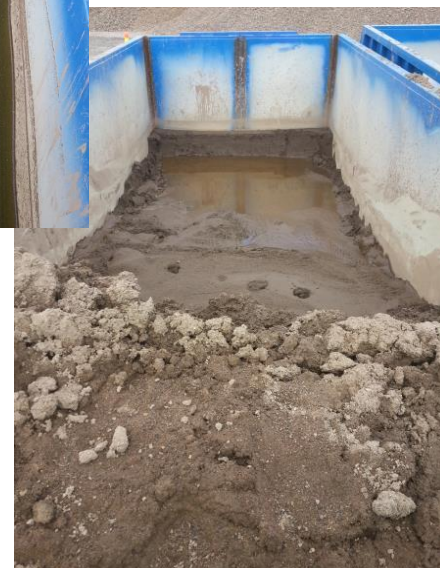
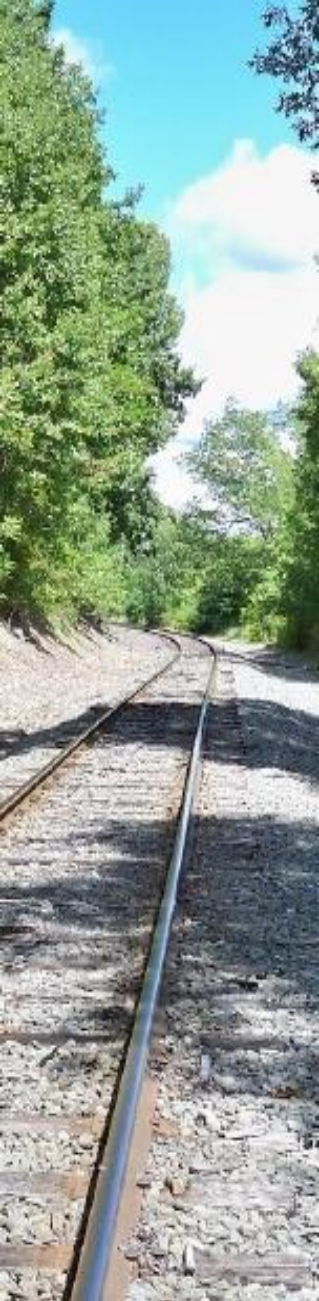
- Utfordringer
 - Treverk i varierende størrelse
 - Kommer inn i sorteringsverket
 - Treparkler fra gamle kreosotsviller tetter dysene på vaskeverket
 - Isolasjon i ballastavfallet
 - Kommer inn i sorteringsverket
 - Flyter på vannet
 - Finstoff – varierende mengde
 - Rene nok fraksjoner til gjenbruk
 - Vaskevann
 - Hvor mange rensetrinn/type rensetrinn?
- I mellomtiden.... Renseverket kjører for fullt og mellomlageret fylles opp!
